EL RAVAL

ANÀLISI TÈCNICA I FUNCIONAL DEL PATRIMONI IMMOBILIARI MUNICIPAL

Taula - Volum II

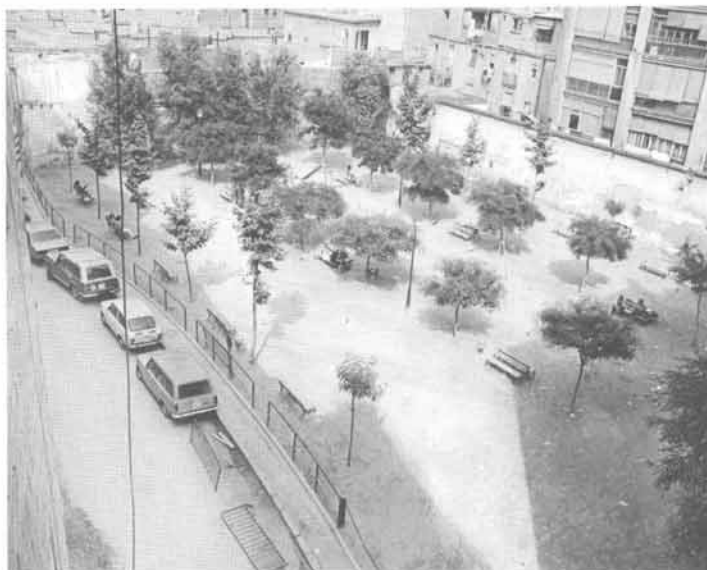
Descripció dels tancaments

- A: Mitgeres sense revestir des del primer pis i revestida la planta baixa. Les finestres han estat obertes pels usuaris.
- B: Paret de tàpia de 5 m d'alçària, aproximadament. Revestida i pintada (hi ha trossos que cauen) tanca el pati dels solars de les cases.
- C: Mitgera amb els revestiments que cauen, amb la cara vista de l'anterior edificació.
- D: Pas a l'alberg nocturn Valldonzella.
- E: Límit del solar amb tanques metàl·liques de tub.

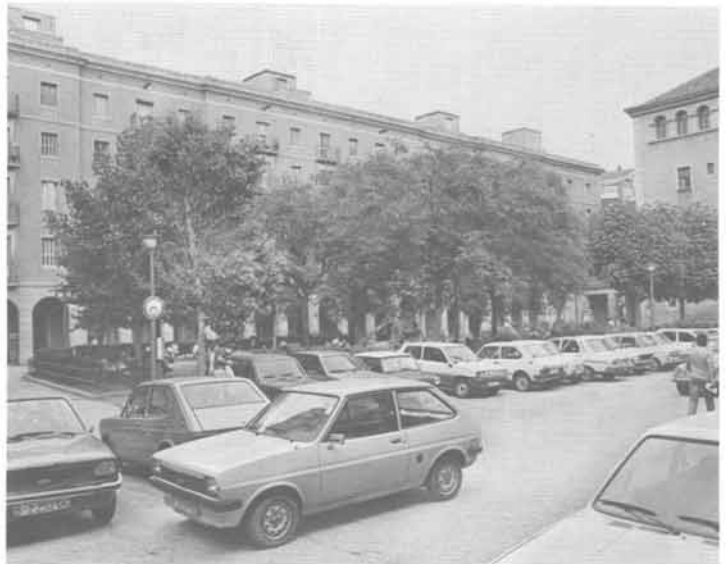
Descripció dels tancaments

- A: Façana de maó perforat revestit i pintat.
 B: Façana de pedra sense revestir.

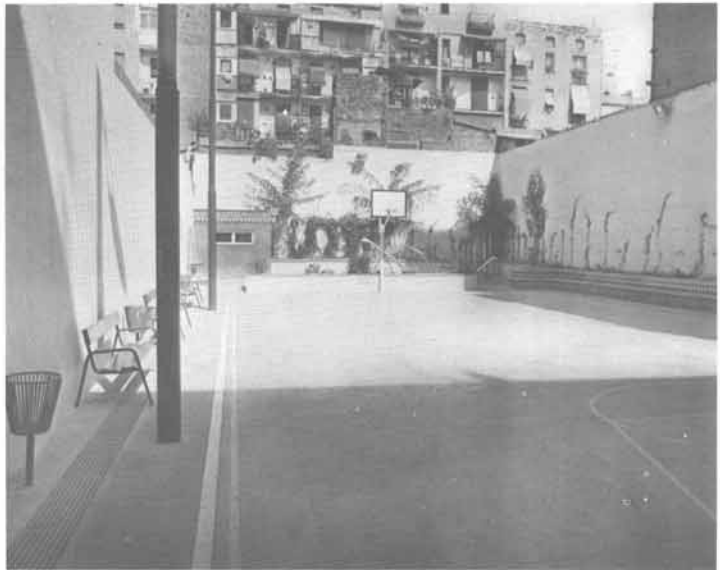
Descripció dels tancaments

- A: Xarxa metàl·lica fins a 7 m, amb reixa de ferro des de 0,90 m fins a 2,50 m, sobre maó perforat fosc vist de 0,90 m d'alçària.
- B: Mitgera arrebossada i pintada fins a 7 m, la resta té els revestiments que cauen.
- C: Mitgera arrebossada i pintada fins a 7 m, que s'ha mantingut després d'enderrocar l'edificació que hi havia.

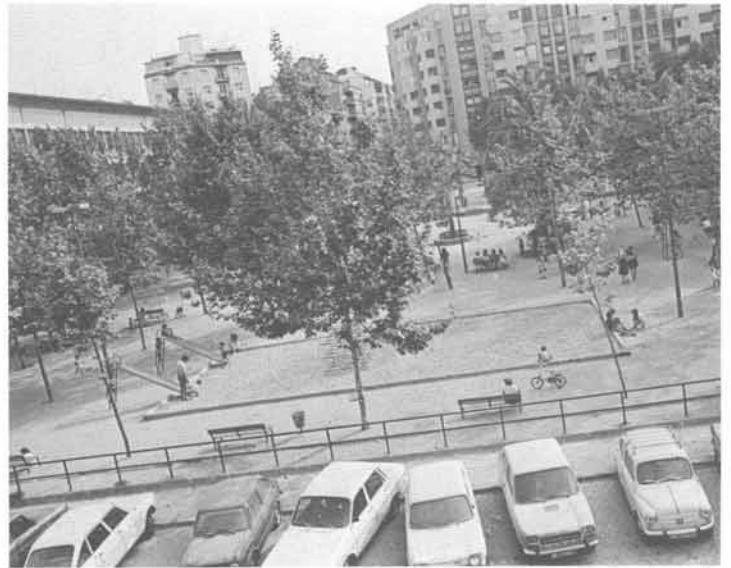
Descripció dels tancaments

- A: Paret de maó perforat fins a 1,20 m d'alçària i tanca metàl·lica fins a 2,50 m.
- B: Façanes de maó massís arrebossat.

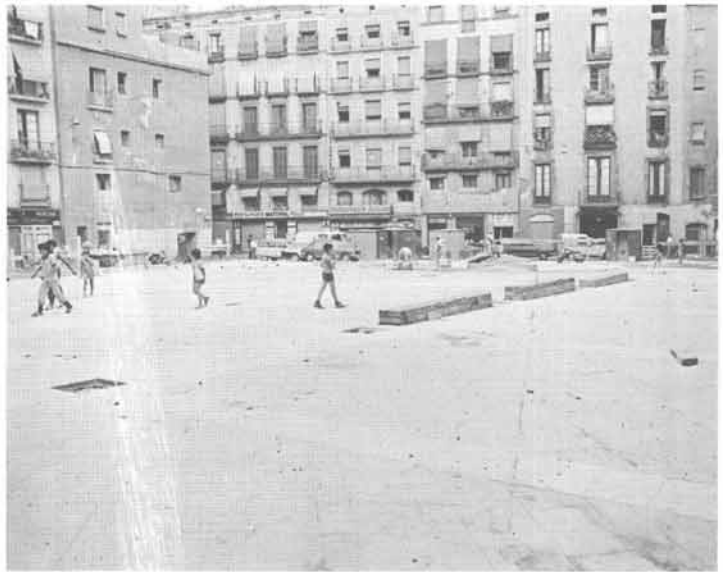
Descripció dels tancaments

- A: Mitgera de maó massís revestit amb buits oberts pels usuaris a tota alçària.
- B: Façanes posteriors dels edificis del carrer Espalter, arrebossades.
- C: Mitgera de maó massís sense revestir, amb alguna obertura feta pels usuaris.

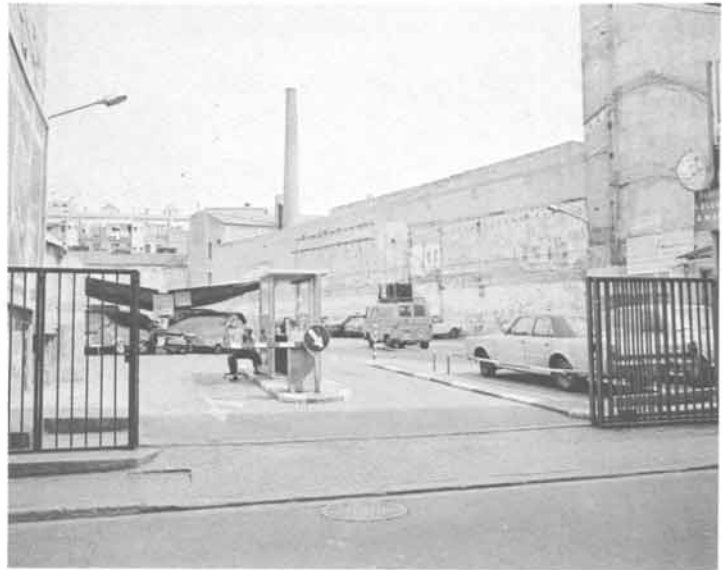
Descripció dels tancaments

- A: Pareds mitgeres de l'anterior edificació (l'interior de les quals és el que es veu).
- B: Mitgera a tota alçària.
- C: Façana de maó massís amb els revestiments que cauen.

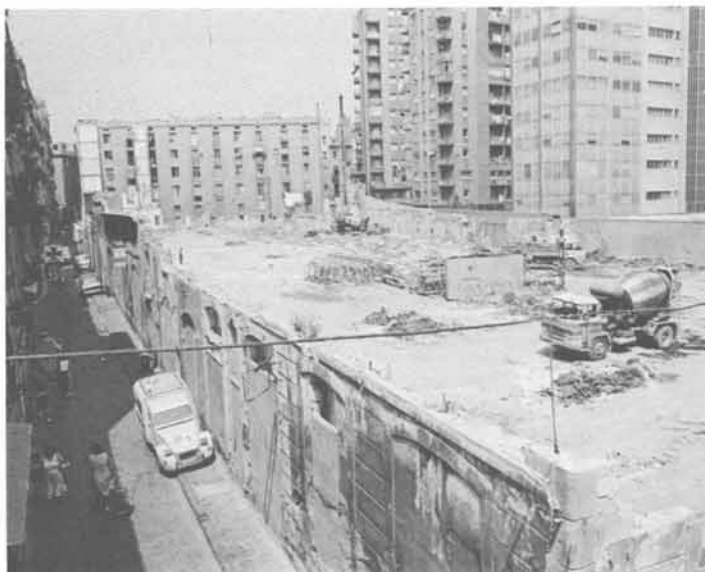
Descripció dels tancaments

- A: Paret de tàpia amb els revestiments que cauen i els buits tapats.
- B: Paret de separació (abans era una mitgera edificada en planta baixa) de tàpia.
- C: Paret de totxana revestida.
- D: Mitgera.
- E: Façana.

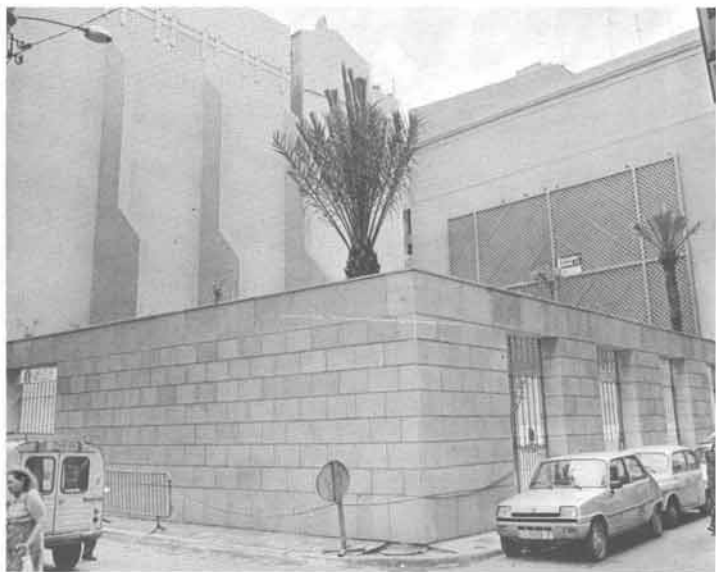
Descripció dels tancaments

- A: Mitgera revestida fins al segon pis. Té un engrallat de fustes.
- B: Mitgera revestida a tota la seva alçària, amb contraforts.
- C: Tancament alineat a la façana, de 0,40 m, amb aplacat de pedra artificial. Portes de reixes de ferro.

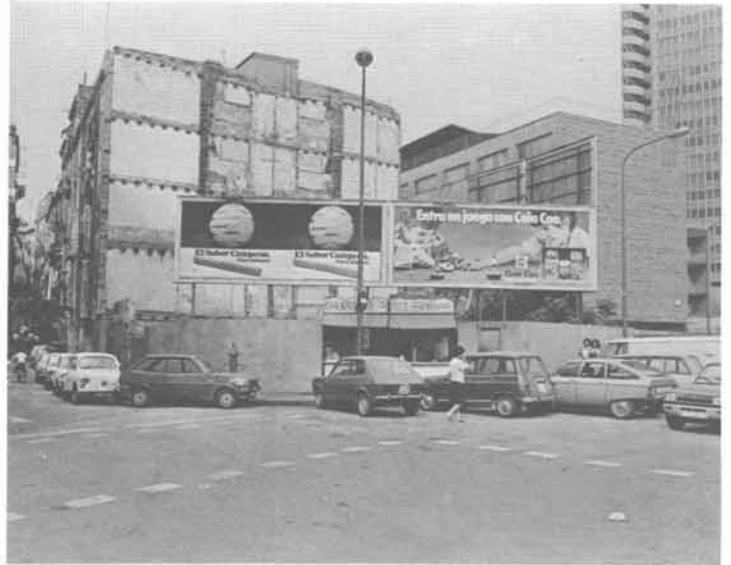
Descripció dels tancaments

- A: Paret de totxana fins a 3 m revestida.
 B: Tàpia a diferents alçàries que eren les façanes de l'edificació anterior.
 C: Mitgera de l'anterior edificació de maó massís (l'interior de la qual és el que es veu). Sobresurten els caps de les bigues de l'edifici annex.

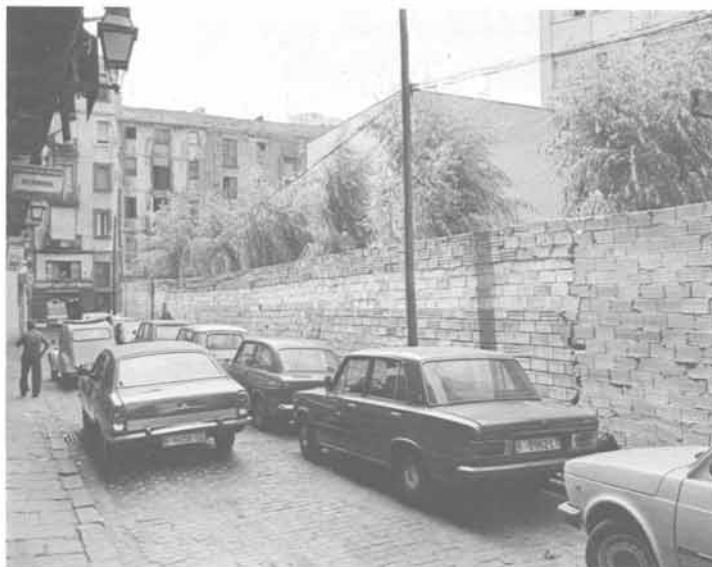
Descripció dels tancaments

- A: Paret de totxana sense revestir.
B: Paret de totxana amb revestiment.
C: Façana revestida de l'edifici de l'Escola Oficial d'Idiomes.

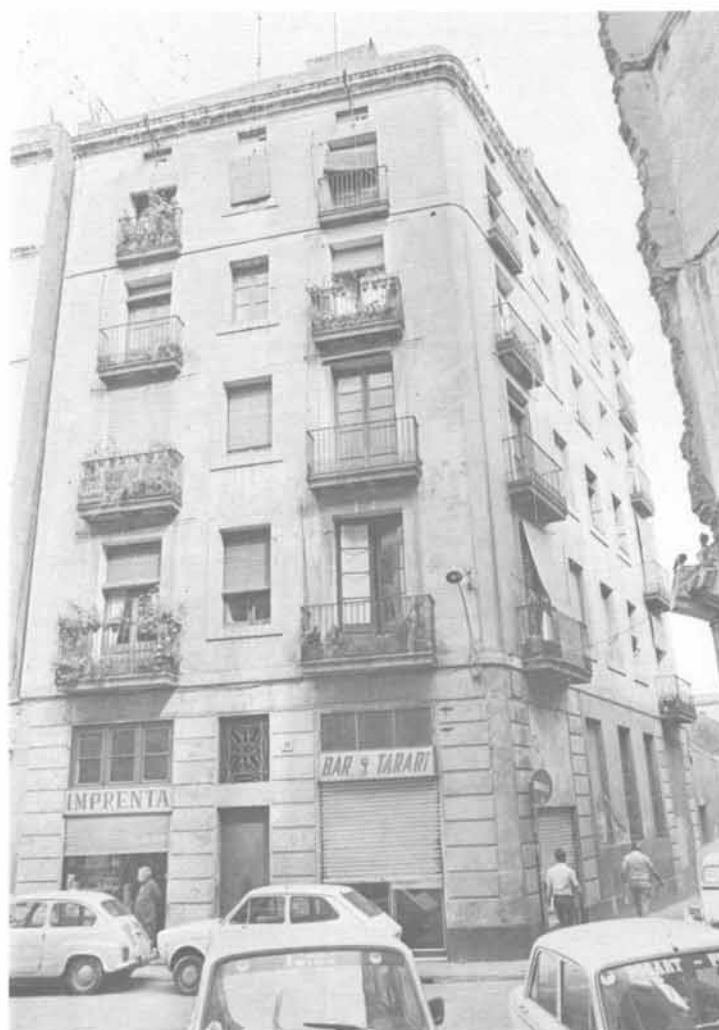
Descripció de l'edifici

Es tracta d'un edifici de planta baixa i cinc pisos, a la planta baixa hi ha cinc locals comercials i els cinc pisos tenen dos habitatges per planta i per casa, al terrat hi ha tres habitatges. L'estructura de l'edifici és de maó massís revestit, de 15 cm en els patis i de 30 cm a les façanes, amb sostres de bigues de fusta i revoltos de rajola. Les galeries de la façana posterior tenen un suport metàl·lic amb el terra de volta. Els tancaments coincideixen amb l'estructura, tenen portes balconeres de fusta amb vidre doble i persiana enrollable i els balcons tenen llosanes i baranes de ferro. La façana és arrebossada amb incisions. L'equipament ha estat millorat pels propis usuaris: els banys tenen wàter, lavabo i dutxa, encara que les dimensions són mínimes; les cuines estan adaptades de nou, segons els models comercialitzats en l'actualitat; el safareig i l'estenedor són a la galeria. Les instal·lacions ja són molt velles. L'aigua és de dipòsit i es distribueix amb tub de plom l'aigua freda i amb tub de coure l'aigua calenta. La instal·lació d'electricitat és l'original de l'edifici i està encastada; hi ha gas ciutat (amb connexió de plom) en alguns pisos. Els acabats són, en general, els d'origen de l'edifici: cel ras al sostre, parets enguixades i rajola a terra. El terrat és a la catalana, ventilat, esquerdat, hi ha goteres, i els revestiments cauen. Els habitatges del terrat i tots els cossos que sobresurten tenen els paraments esquerdat. L'escala és de planta quadrada amb voltes catalanes. Els patis tenen els revestiments dels paraments verticals que cauen i hi ha humitats produïdes pels desguassos.

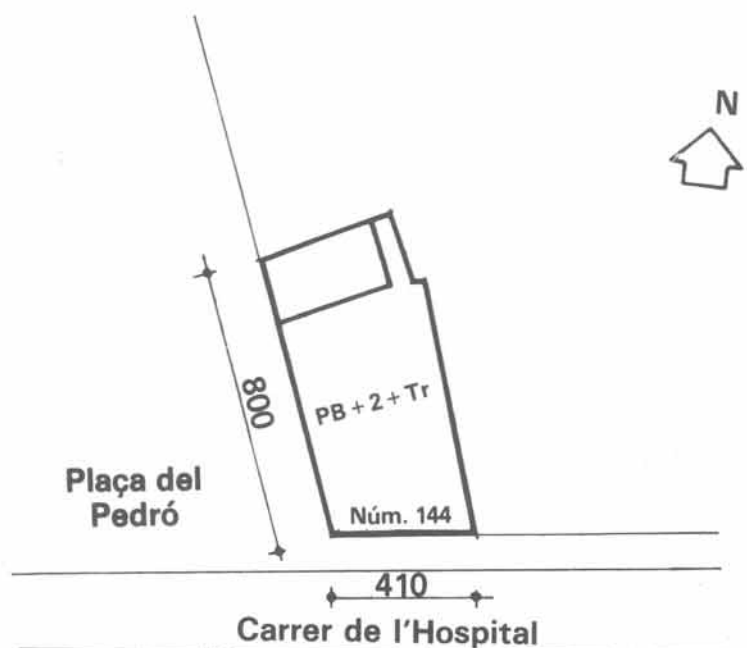
Descripció de l'edifici

Es tracta d'un edifici de planta baixa i cinc pisos, a la planta baixa hi ha un bar i cada pis té un habitatge per planta. L'estructura és de parets de càrrega de maó massís de 15 cm, amb bigues de fusta paral·leles a la façana i revoltons de rajola. Les façanes són de maó massís de 30 cm arrebossat amb incisions i hi ha esquerdes i humitats. La distribució interior és a base de maó massís de 4 cm revestit. Els buits de façana, amb balconeres i finestres de fusta, amb vidre doble i persiana enrotllable estan envellits per falta de conservació. L'equipament és deficient: no hi ha bany, només un wàter; la cuina, d'unes dimensions mínimes, té cuina de gas i aiguera; no hi ha estenedor. Les instal·lacions, també deficientes, són les originals de l'edifici i les connexions d'entrada són molt defectuoses: l'aigua és de dipòsit, amb tub de plom, el gas és ciutat i la instal·lació d'electricitat és vista.

Els comptadors de gas i llum estan en el mateix quadre. Els acabats són els d'origen: el sostre i les parets enguixats, les bigues de fusta envernissades i els terres de rajola; al wàter i a la cuina hi ha un tros de les parets enrajolades pels usuaris. Tots els acabats són defectuosos: trossos que cauen, esquerdes, etc. El terrat és a la catalana, ventilat. Hi ha esquerdes i goteres. Els paraments verticals que sobresurten estan esquerdatats i els revestiments cauen. El marc de la claraoba de la caixa d'escala està podrit. L'escala és de voltes a la catalana i molt desgastada.

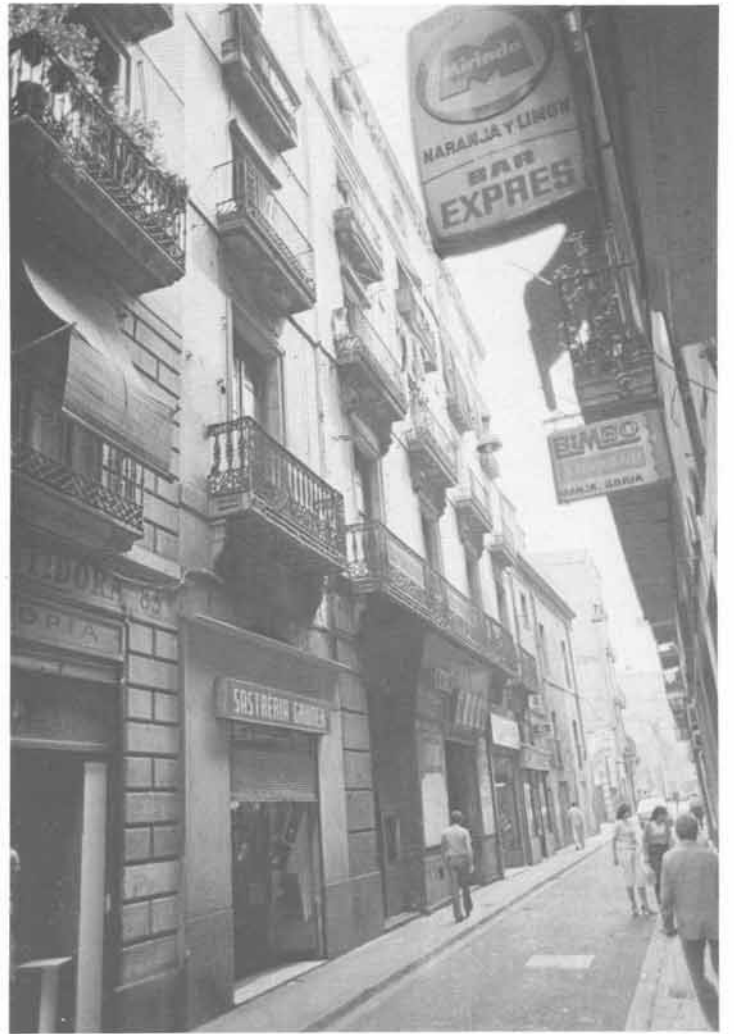
Descripció de l'edifici

Es tracta d'un edifici de planta baixa i quatre pisos. a la planta baixa hi ha una botiga i en un pas que comunica l'interior i l'exterior de la finca hi ha un entresolat que és l'habitatge de la porteria, a més cada pis té dos habitatges per planta. L'estructura de l'edifici és de maó massís de 15 cm a les mitgeres, que cauen, i de maó massís de 30 cm a les façanes. Les bigues són de fusta, perpendiculars a les façanes, i els revoltos de rajola, que fan pendent i panxa. Els tancaments coincideixen amb l'estructura, tenen esquerdes a la façana del pati interior i estan arrebossats amb incisions.

Les divisions interiors són de maó massís de 4 cm revestides. Els balcons de les façanes, acabats amb barana de ferro, tenen les juntes de les llosanes malament i algunes llindes esquerdades. Les balconeres són de fusta amb vidre doble i persiana.

L'equipament és molt deficient: no hi ha cambra de bany, només un vàter que dona al menjador, la cuina disposa de taulell, aigüera de pedra artificial i espai per a cuinar. No hi ha safareig. En general es conserva l'equipament original de l'edifici, tot i que algun usuari hi ha fet reformes. Les instal·lacions també són deficientes: la distribució d'aigua es fa a través de dipòsit, amb tub de plom, la instal·lació elèctrica és vista una part o encastada amb tub bergman. Els acabats són de rajola al terra i les parets enguixades. Al sostre hi ha cel ras. En algun cas, els usuaris han canviat els acabats o hi han afegit alguna cosa al seu gust. La coberta és sense ventilar, hi ha goteres. Els paraments de tancament cauen. L'escala està recolzada damunt d'una biga de fusta que està podrida, és de volta catalana amb esquerdes en els encastaments. La barana és de ferro.

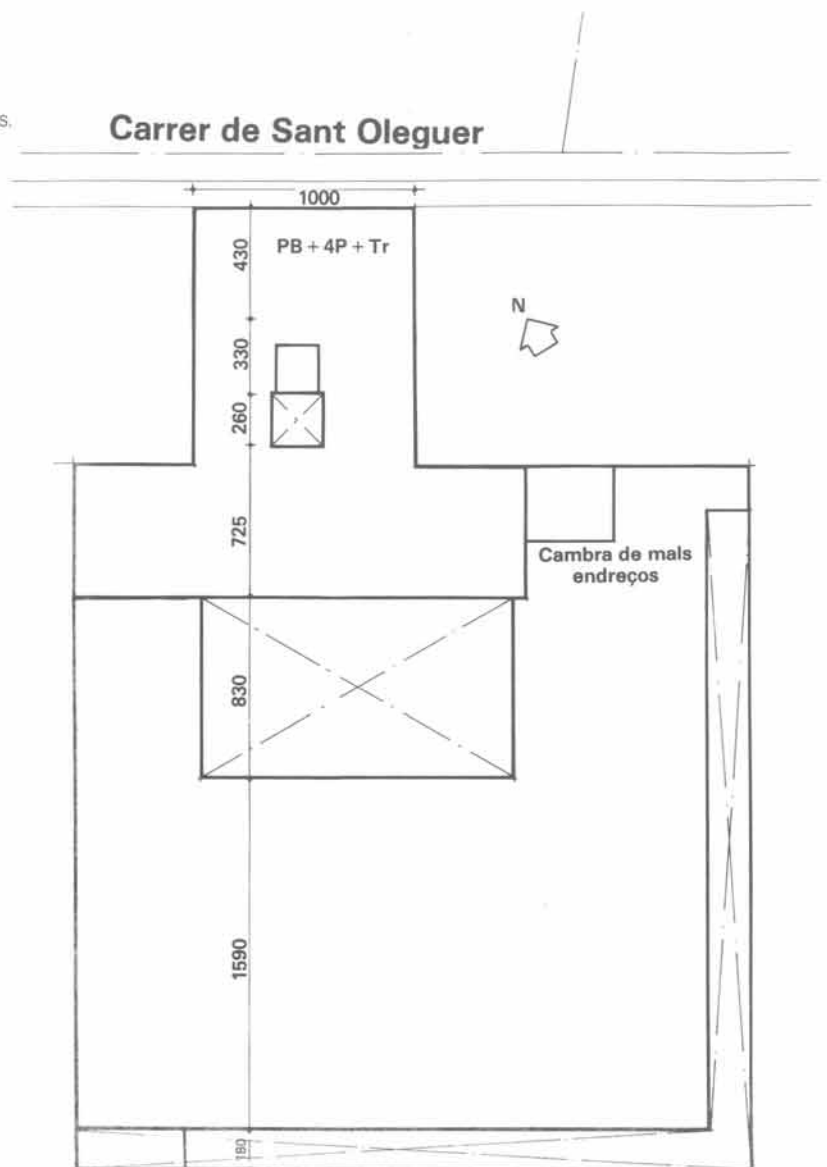
Descripció de l'edifici

Es tracta d'un edifici de planta baixa i quatre pisos, a la planta baixa hi ha una botiga i cada pis té dos habitatges per planta. L'estructura és de maó massís, de 15 cm, amb bigues de fusta que fan fletxa, estan inclinades i vibren.

L'equipament és molt deficient, es pot dir que no n'hi ha: a la galeria, hi ha un wàter i en un racó, en una mena de distribuïdor, hi ha una bancada amb una cuina econòmica que no té ni xemeneia. Els tancaments del wàter estan totalment trencats.

Els acabats són també els originals de l'edifici i, per tant, en molt mal estat. El terrat és sense ventilar, hi ha goteres, humitats i està completament esquerdat. Els paraments verticals del badalot tenen els revestiments que cauen. L'escala és de voltes a la catalana i vibra molt.

El pati no té prou ventilació, els revestiments dels paraments cauen, i hi ha moltes humitats.

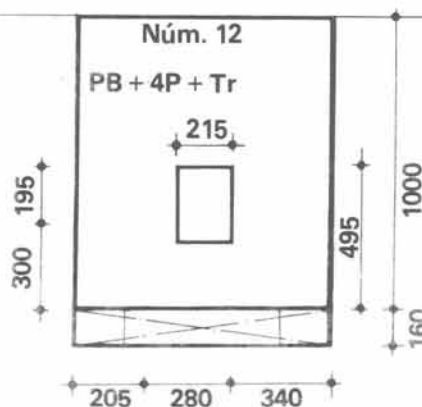
Descripció de l'edifici

L'equipament és molt deficient: no hi ha cambra de bany, només un wàter en un racó de la cuina, aquesta és molt gran en funció de la resta de les dependències i disposa d'aiguera, armari i taulell.

Les instal·lacions també són deficientes, encara que la d'aigua està connectada a través de comptador i distribuïda amb tub de plom; la instal·lació elèctrica és de fils vista, a l'escala hi ha una barreja de fils elèctrics que duria a fer nova la instal·lació. Els desguassos estan trencats. Els acabats són els originals i tots cauen. El terrat és sense ventilar, tot i que fa poc que ha estat reparat perquè hi havia goteres.

L'escala és de voltes a la catalana, amb el badalot esquerdat i la claraboïa amb el marc podrit.

No hi ha pati.

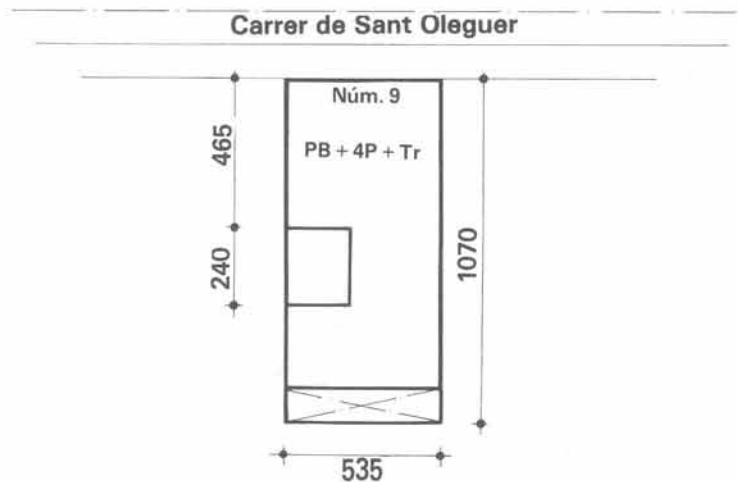
Descripció de l'edifici

Es tracta d'un edifici de planta baixa i un pis. Els tancaments de la façana són de maó massís de 30 cm. Els buits de façana són finestres de fusta i vidre doble, en mal estat. Al centre hi ha una porta amb els brancals trencats. El terrat és a la catalana i ventilat, damunt del paviment han crescut moltes herbes. Els desguassos de les aigües pluvials, que estan trencats, provoquen humitats a la façana.

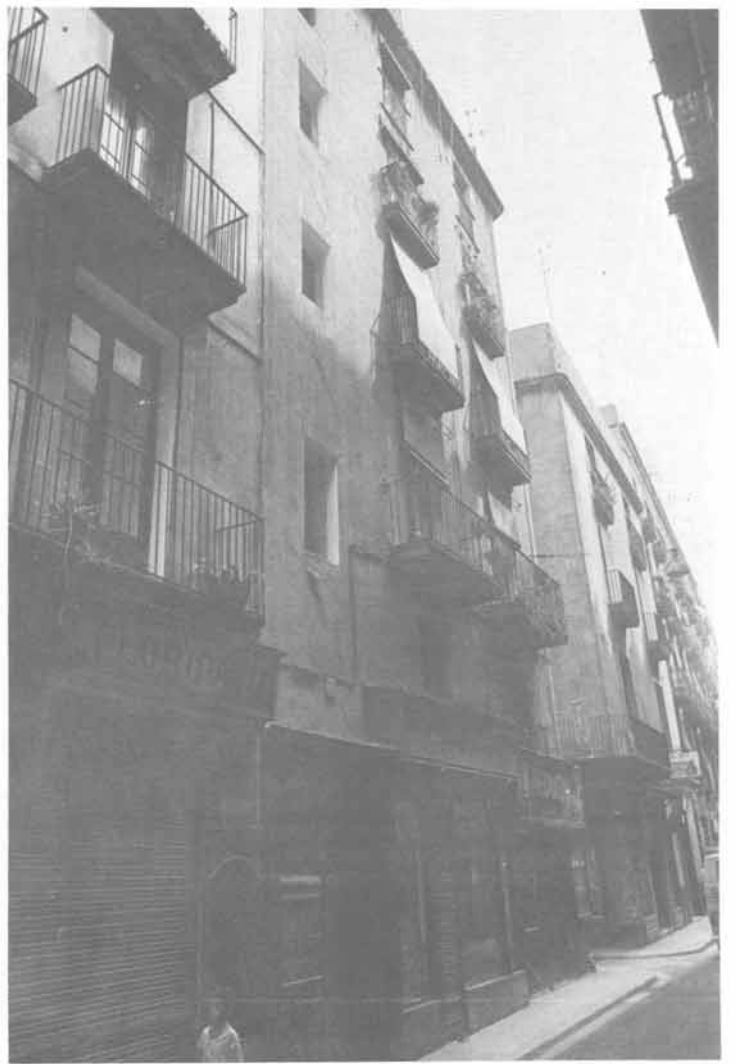
Descripció de l'edifici

Es tracta d'un edifici de planta baixa i quatre pisos, a la planta baixa hi ha dues botigues i cada pis té dos habitatges per planta. Al terrat hi ha un altre habitatge.

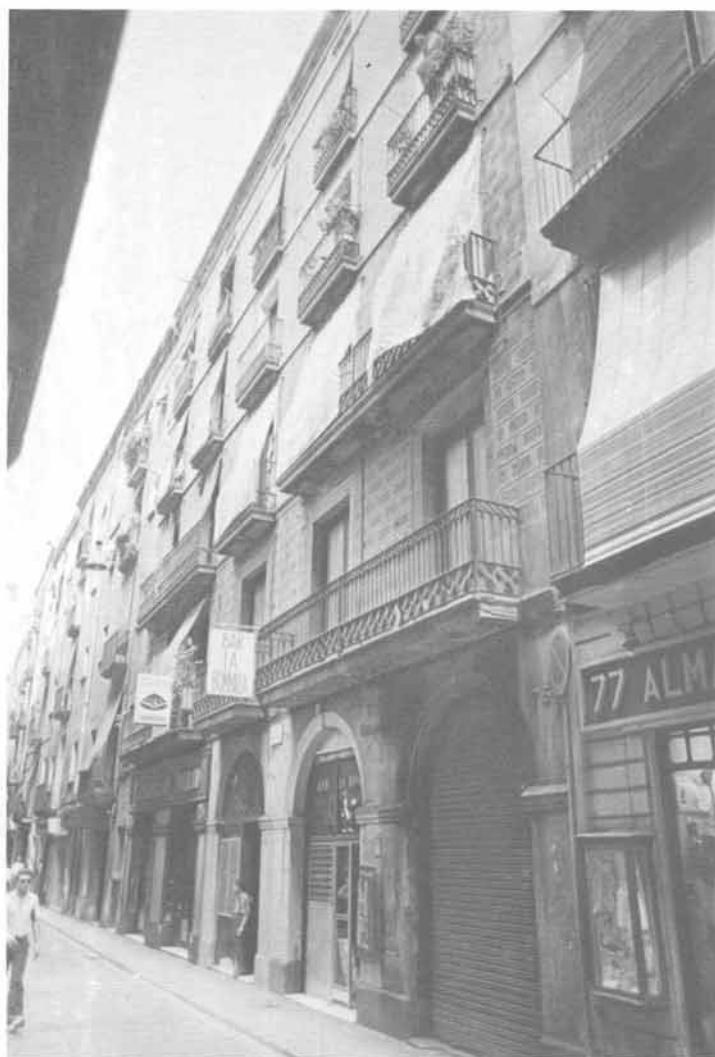
Descripció de l'edifici

Es tracta d'un edifici de planta baixa i quatre pisos, a la planta baixa hi ha quatre botigues (dues a cada escala) i cada pis té dos habitatges per planta i per escala.

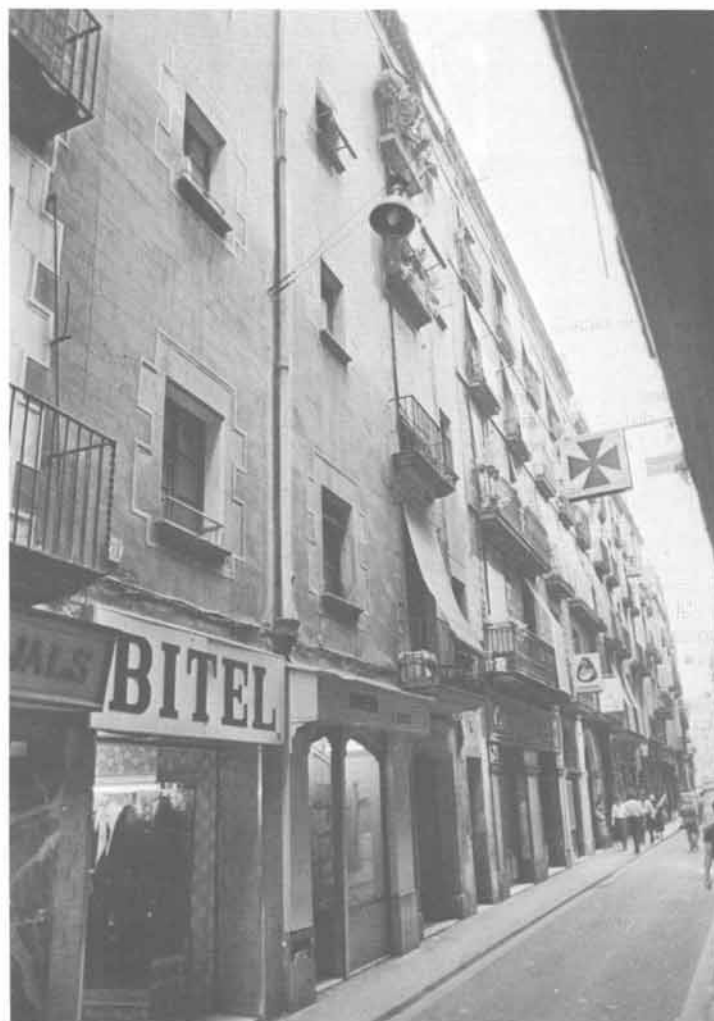
Descripció de l'edifici

Es tracta d'un edifici de planta baixa i quatre pisos, a la planta baixa hi ha una botiga, i cada pis té dos habitatges per planta, excepte el primer que en té només un.

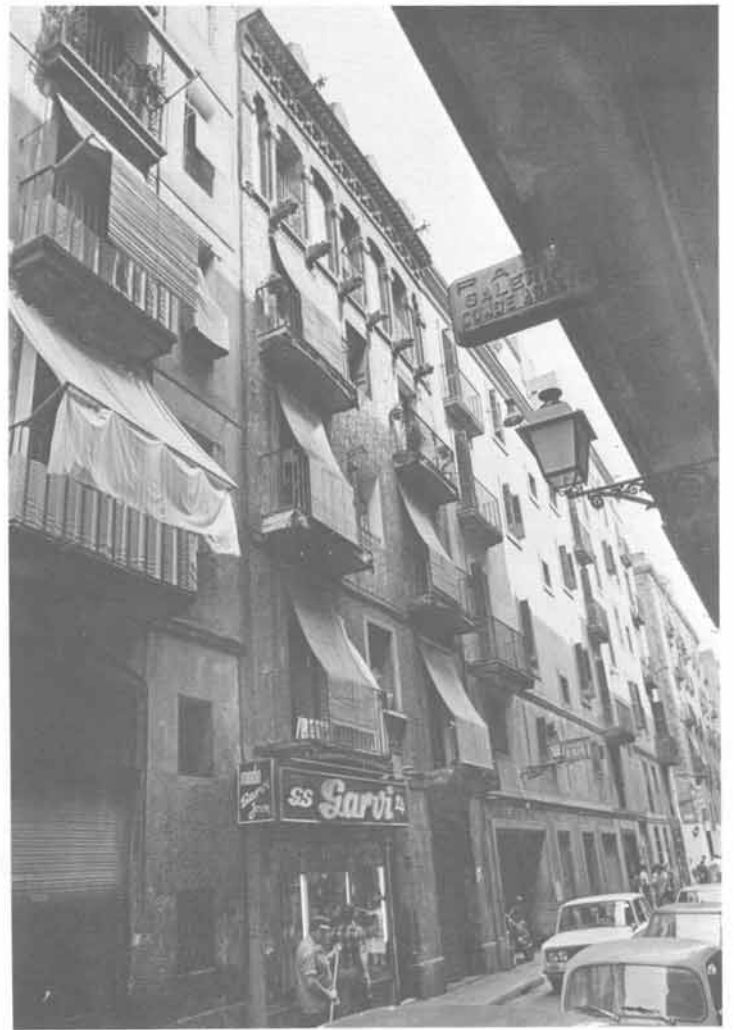
Descripció de l'edifici

Es tracta d'un edifici de planta baixa i cinc pisos, a la planta baixa hi ha una granja, i cada pis té dos habitatges per planta. Al terrat hi ha també un habitatge.

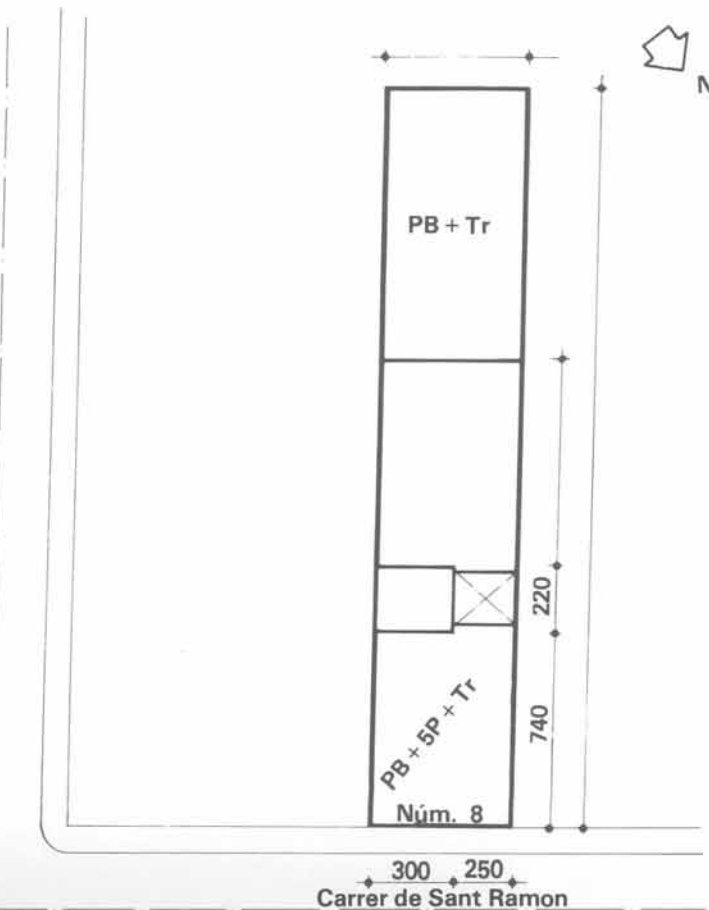
Descripció de l'edifici

Es tracta d'un edifici de planta baixa i quatre pisos, a la planta baixa hi ha un bar, i cada pis té dos habitatges per planta. Els tancaments són de maó de 30 cm, amb els revestiments que cauen. Els balcons són tots diferents: n'hi ha un de llosanes, un altre de ferro amb ceràmica, etc. Tots tenen barana de ferro. Les finestres i balconeres són de fusta, amb vidre doble. El seu estat s'aprecia defectuós. Els desguassos del terrat passen per la façana. El terrat és a la catalana.

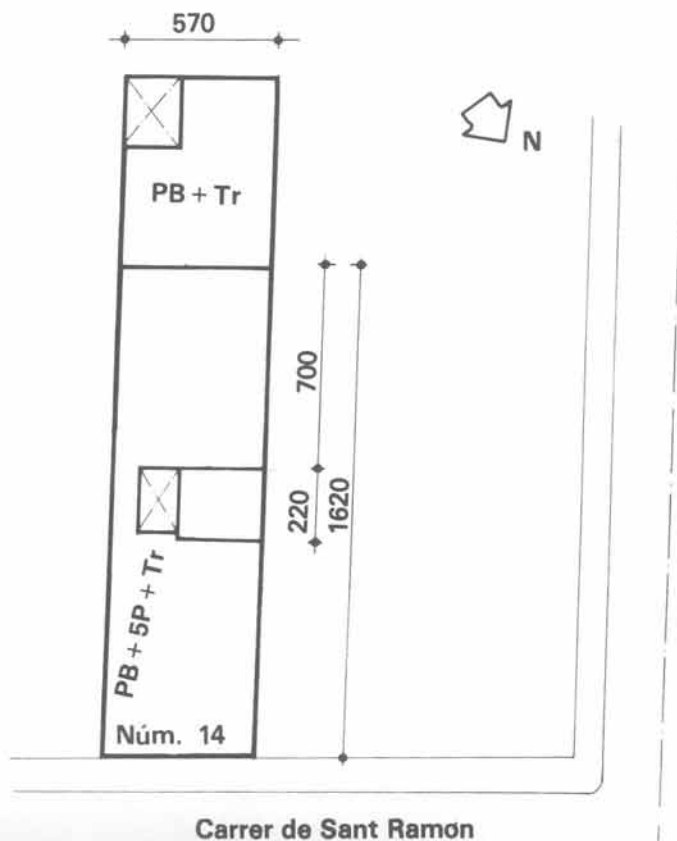
Descripció de l'edifici

Es tracta d'un edifici de planta baixa i cinc pisos, a la planta baixa hi ha dues botigues, i cada pis té dos habitatges per planta. Al terrat hi ha també un habitatge. L'estructura és de parets de maó massís de 15 cm, amb moltes esquerdes verticals. Els sostres són de bigues de fusta amb revoltos de rajola que fan molt pendent, i el del darrer pis, a més, està podrit per la humitat. Els tancaments són de maó massís de 30 cm amb esquerdes entre els buits. Les llosanes dels balcons estan sense rejuntar. Les balconeres són de fusta i vidre doble. L'equipament és molt deficient: no hi ha cambra de bany, només hi ha wàter; la cuina, excessivament petita, només té aigüera i campana; no hi ha safareig, però al pati hi ha un estenedor. Les instal·lacions són molt deficientes: l'aigua es distribueix a partir d'un dipòsit, amb tubs de plom; la instal·lació d'electricitat és vista, tal com era en el seu origen, amb perill de curts circuits, el gas és butà. Els acabats són els originals de l'edifici, rajola al terra i al sostre i parets enguixades. El terrat és sense ventilar amb moltes goteres i esquerdes. L'escala és de volta catalana. El pati té moltes esquerdes, les parets que el tanquen tenen els maons massissos trencats, hi ha humitats i els revestiments cauen.

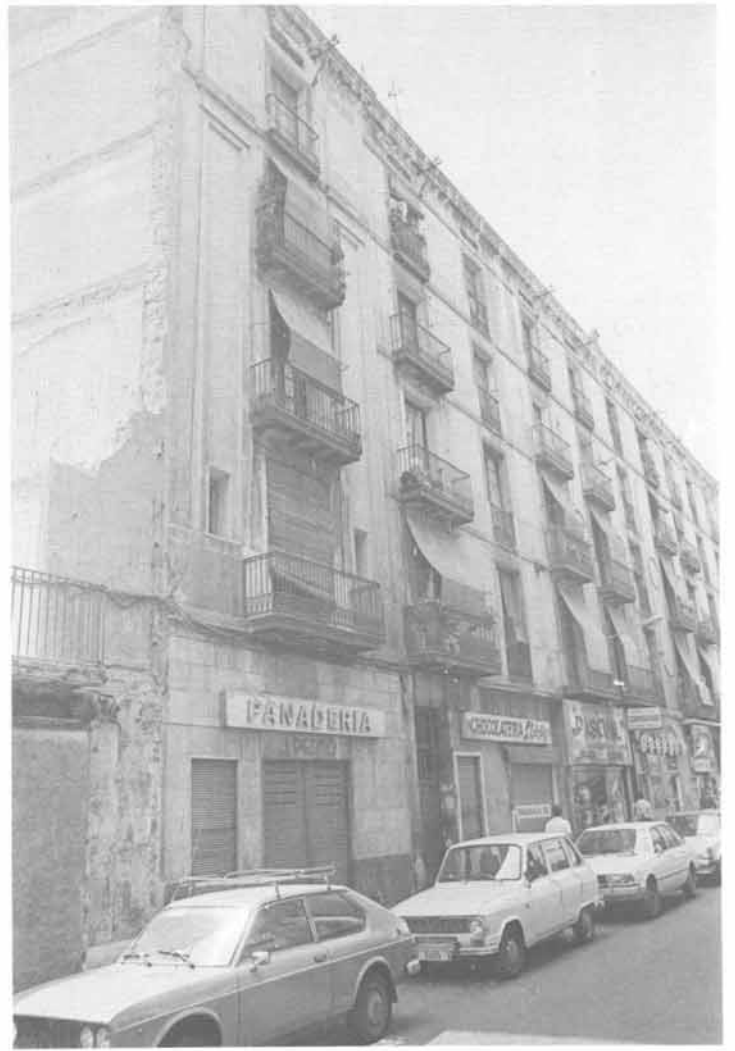
Descripció de l'edifici

Es tracta d'un edifici de planta baixa i quatre pisos, a la planta baixa hi ha una botiga, cada pis té dos habitatges per planta. Els tancaments són de maó massís de 30 cm, amb els revestiments que cauen. Els balcons són de llosanes, amb les juntes trencades. Les finestres i balconeres són de fusta amb vidre doble. El seu estat s'aprecia totalment defectuós, sobretot la vista de la façana posterior. Els desguassos del terrat passen per la façana, i estan completament trencats.

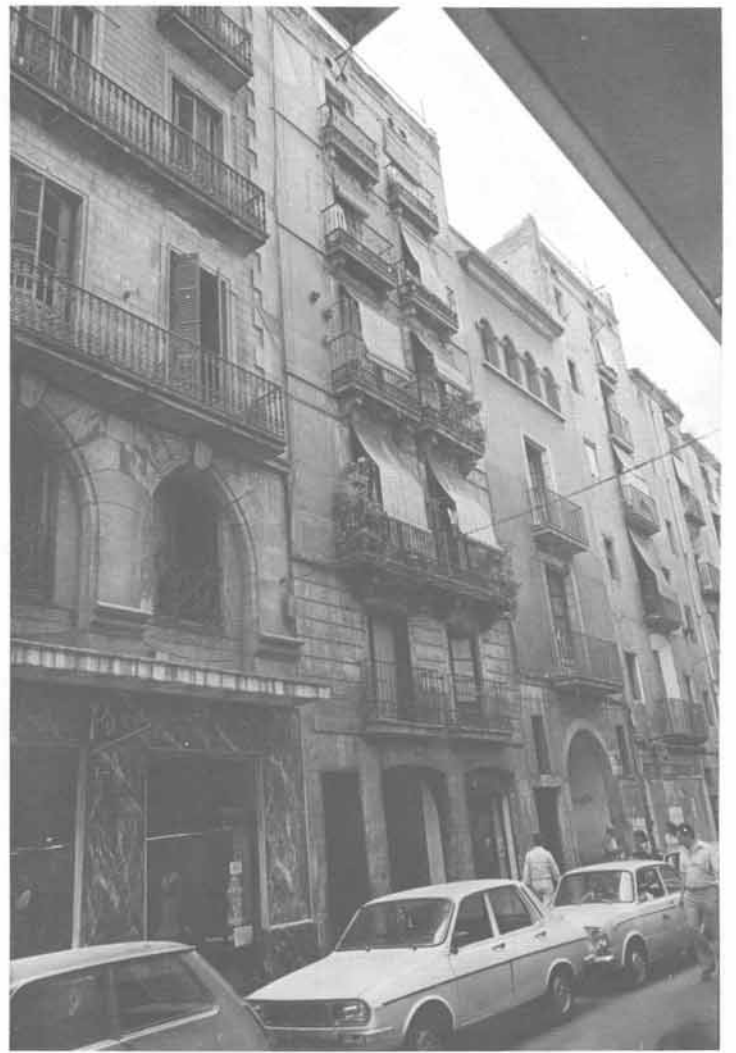
Es tracta d'un edifici de planta baixa i quatre pisos, a la planta baixa hi ha dues botigues, com que hi ha dues escales, cada pis té dos habitatges per planta i escala. També hi ha un entresol.

Les escales són de voltes a la catalana, amb les unions trencades i les parets obertes.

Els patis tenen fissures de 45°, els desguassos trencats i els revestiments que cauen.

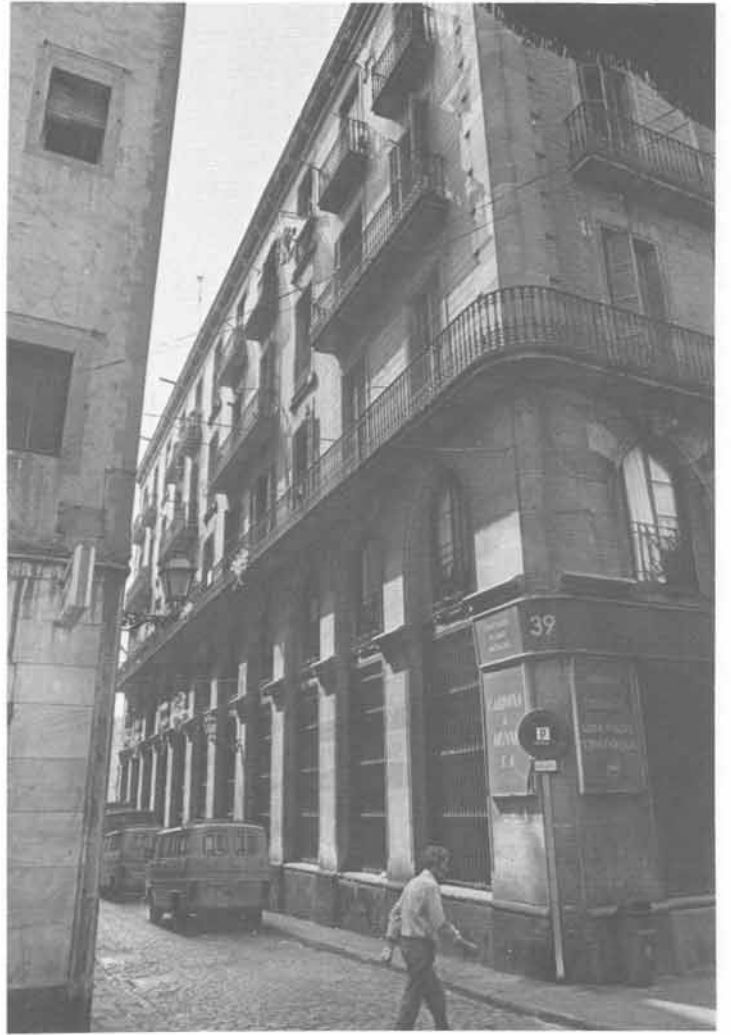
Carrer Nou de la Rambla

Es tracta d'un edifici de planta baixa i cinc pisos, a la planta baixa hi ha un local comercial i cada pis té dos habitatges per planta.

Els patis tenen els revestiments que cauen, hi ha humitats.

Els desguassos estan trencats.

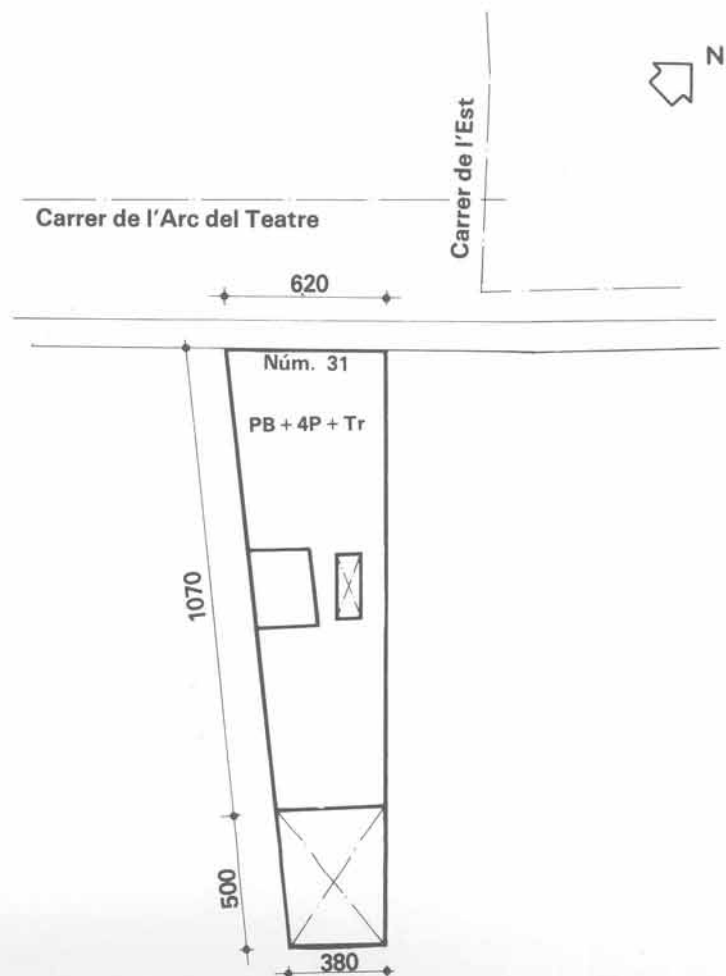
L'escala és de voltes a la catalana, amb petites fissures a les parets.

El pati està molt desgastat; esquerdes d'assentament, instal·lacions molt degradades, desguassos trencats i revestiments que cauen.

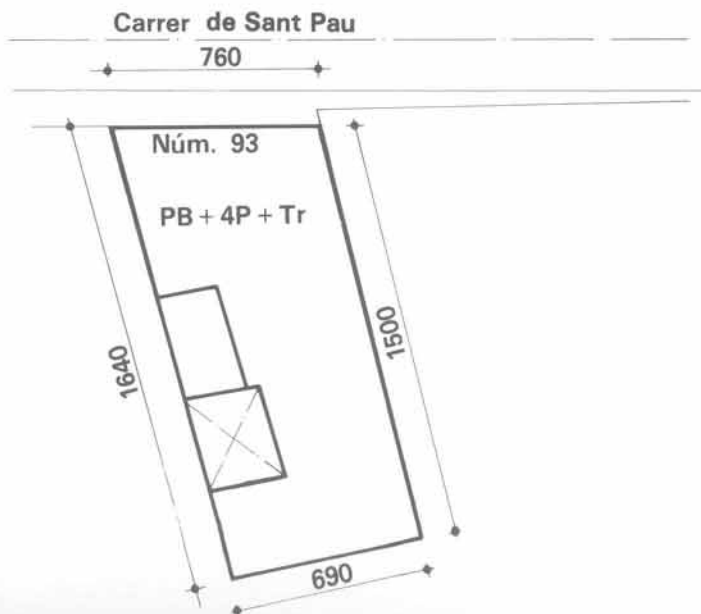
Els tancaments són de maó massís de 30 cm, amb arrebossat exterior. A la façana davantera hi ha esquerdes, i a la interior els revestiments cauen. Hi ha desprendiments i humitats al ràfec. Els encastaments de la fusteria a l'obra estan molt malament. Els balcons tenen les llosanes sense rejuntar. Les divisions interiors són de maó massís de 4 cm revestides. L'equipament és molt deficient: no hi ha cambra de bany, només un wàter en un racó de la cuina. Aquesta només disposa de pica i fogons. És l'equipament original de l'edifici. Les instal·lacions són també molt deficientes: l'aigua es distribueix a partir d'un dipòsit, amb tub de plom; la instal·lació elèctrica és de fils vista sense protegir i té els comptadors originals; no hi ha gas i els desguassos estan trencats.

El terrat és sense ventilar. Els paraments tenen els revestiments que cauen, hi ha esquerdes arreu i goteres. L'escala és de voltes a la catalana, amb esquerdes en els encastaments.

Els patis tenen també els revestiments que cauen, hi ha moltes humitats.

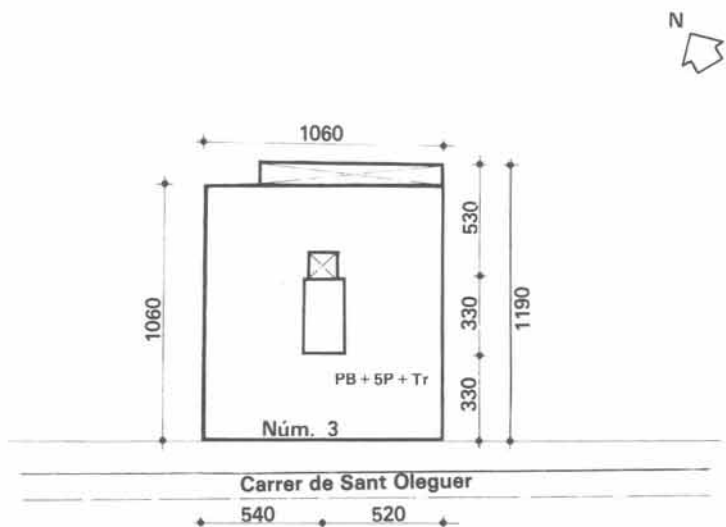
Els tancaments coincideixen amb l'estructura. Hi ha fissures verticals que comuniquen tots els buits de la façana. Les llindes dels balcons no estan esquerdades i les llosanes tenen les juntes trencades i assenyalen moviments cap a la cantonada.

El terrat es sense ventilar.

L'escala és de voltes a la catalana amb les parets i les voltes esquerdades.

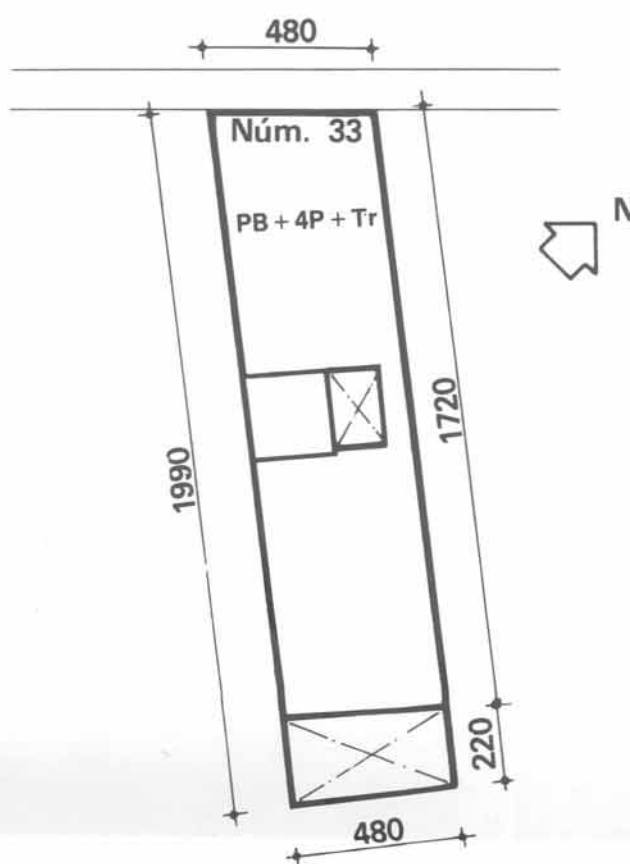
Carrer de l'Arc del Teatre

Es tracta d'un edifici de planta baixa i cinc pisos, a la planta baixa hi ha una botiga i cada pis té dos habitatges per planta. Els tancaments són de maó massís de 20 cm amb els revestiments que cauen. Les llosanes dels balcons estan trencades. Les finestres i les balconeres són de fusta amb vidre doble. El seu estat s'aprecia completament defectuós, especialment la façana posterior. Els desguassos del terrat passen per la façana i originen humitats.

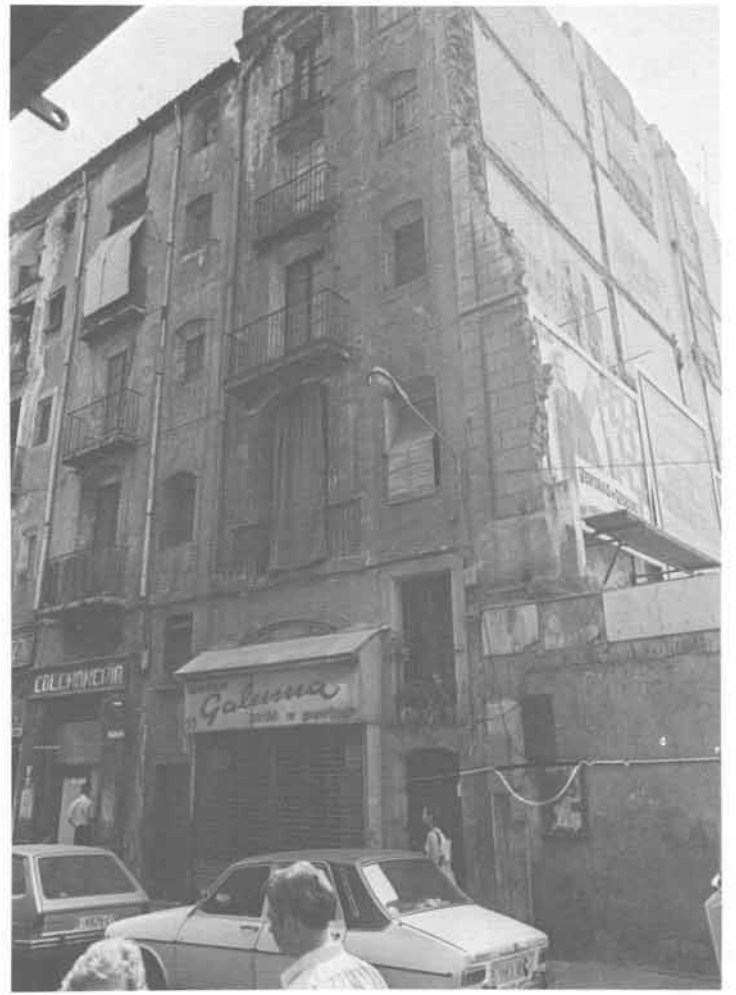
Es tracta d'un edifici de planta baixa i cinc pisos, a la planta baixa hi ha una botiga, i cada pis té dos habitatges per planta. Els tancaments són de maó massís de 30 cm amb els revestiments que cauen. Les llosanes dels balcons estan trencades. Les finestres i balconeres són de fusta amb vidre doble. El seu estat s'aprecia completament defectuós, especialment la façana posterior. Els desguassos del terrat passen per la façana.

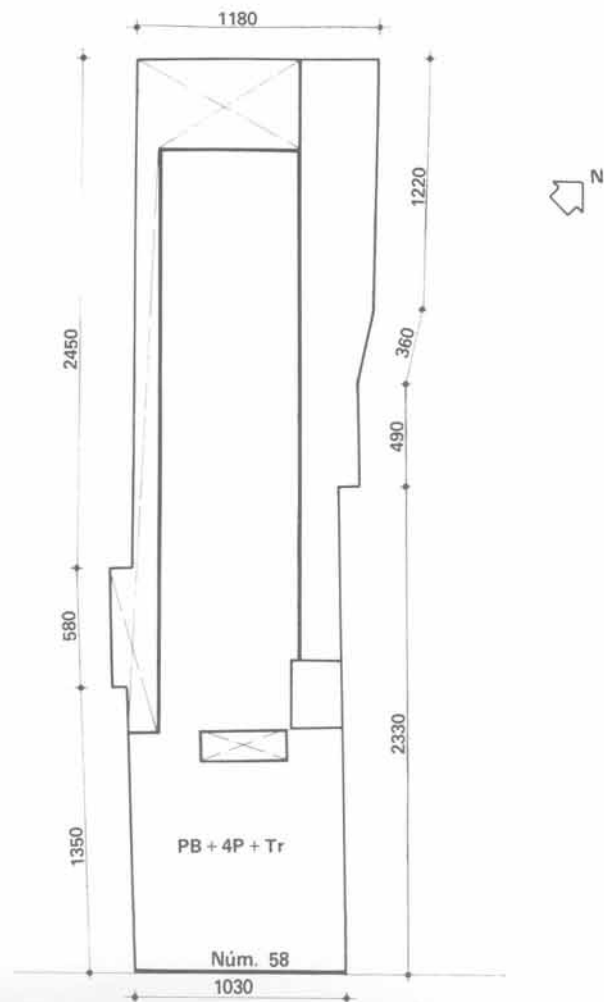
L'equipament, que és l'original de l'edifici, és molt deficient: no hi ha cambra de bany, només hi ha un wàter amb accés des de la cuina, que disposa de pica, armari i fogons. Al wàter hi ha moltes humitats. No hi ha safareig.

Les instal·lacions molt defectuoses són les primitives de l'edifici: l'aigua es distribueix des d'un dipòsit, amb tub de plom; la instal·lació elèctrica és de fils vista, amb perill de curts circuits; no hi ha gas; els desguassos són de fibrociment i estan trencats.

No es pot parlar d'acabats, perquè són els originals de l'edifici. Hi ha usuaris que han posat terratzo sobre les rajoles. El terrat és sense ventilar. Hi ha goteres.

L'escala és de voltes a la catalana. El tancament superior està completament deteriorat. Els revestiments cauen i les parets estan plenes d'aigua.
