EL RAVAL

ANÀLISI TÈCNICA I FUNCIONAL DEL PATRIMONI IMMOBILIARI MUNICIPAL

Taula - Volum II

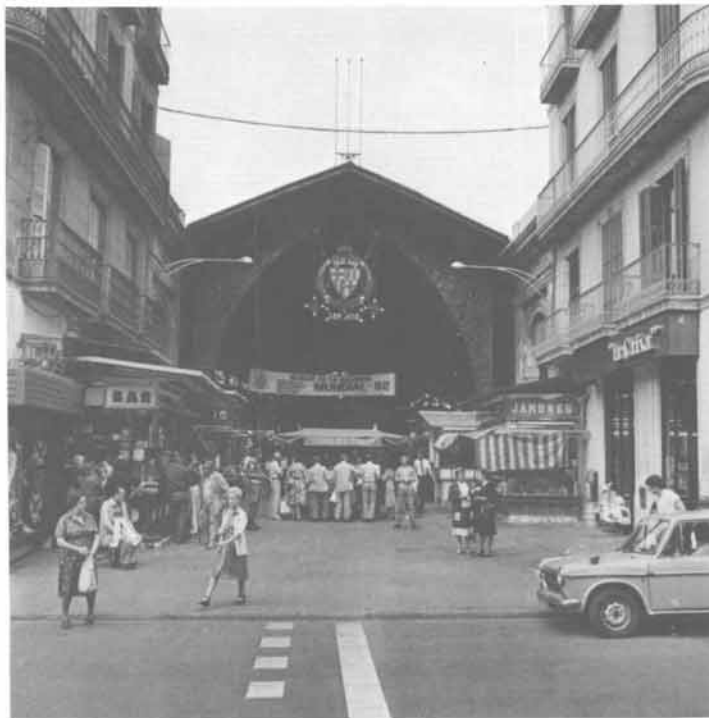
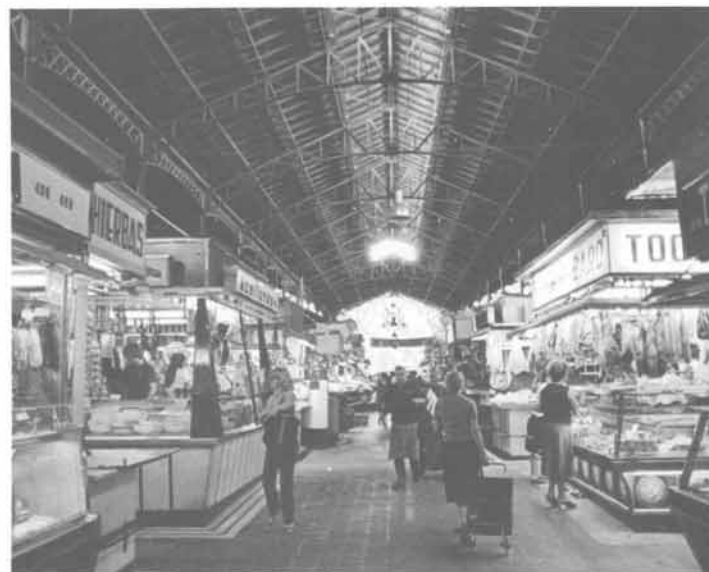
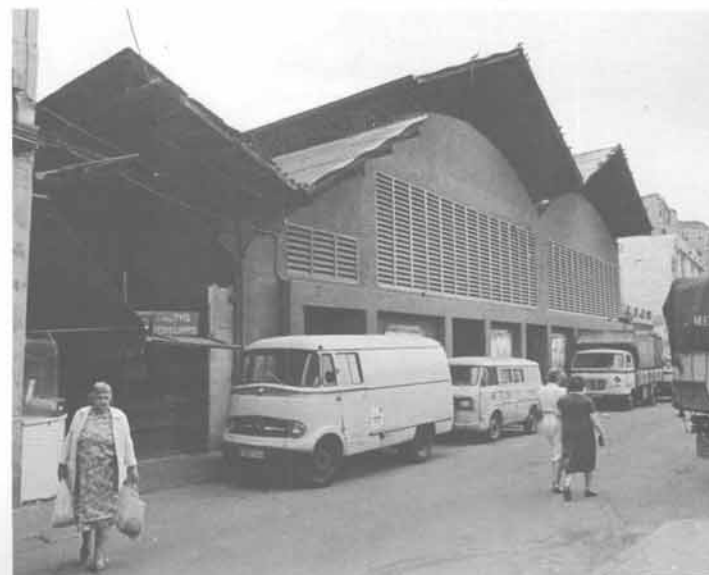
L'edifici en qüestió és un cobert d'una sola planta encaixat entre altres edificacions. En el seu interior hi ha les parades de venda al públic organitzades com si fossin carrers de circulació i ocupant també les porxadades. El conjunt inclou també un petit edifici que dona a la plaça de la Gardunya amb una amplària aproximada de 13,00 i una fondària aproximada d'11,00 m on es troben els serveis generals del mercat, i consta d'una planta baixa i una planta pis. El cobert en qüestió té 5 naus d'una amplària aproximada de 13,00 m amb una coberta de dues vessants, orientades perpendicularment a la Rambla de Sant Josep. Les dues naus de l'esquerra arriben fins al carrer de la Morera, la tercera arriba fins a l'edifici de serveis generals, i les dues de la dreta arriben fins a la mateixa plaça de la Gardunya. Aquest cobert principal es complementa amb coberts laterals més baixos, per tal d'enllaçar-lo amb les alineacions de la plaça. Aquests coberts laterals són igualment d'una o dues vessants però cap a l'interior, i suportades en simple o doble mènsula per un conjunt de pòrtics d'un sol pilar central. A la planta baixa de l'edifici de serveis generals hi ha el control de pesos i mesures, i dos grups de serveis sanitaris per a homes i dones; la planta pis està destinada a la direcció i administració del mercat. La façana d'aquesta planta està reculada i genera un terrat.

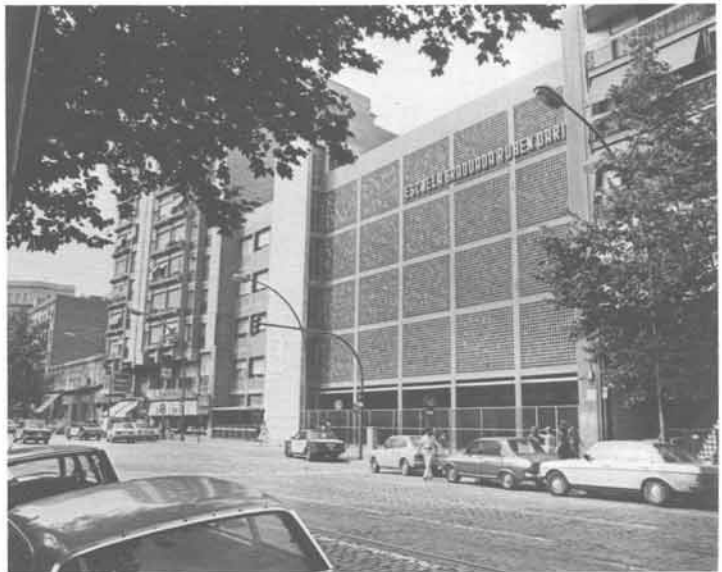
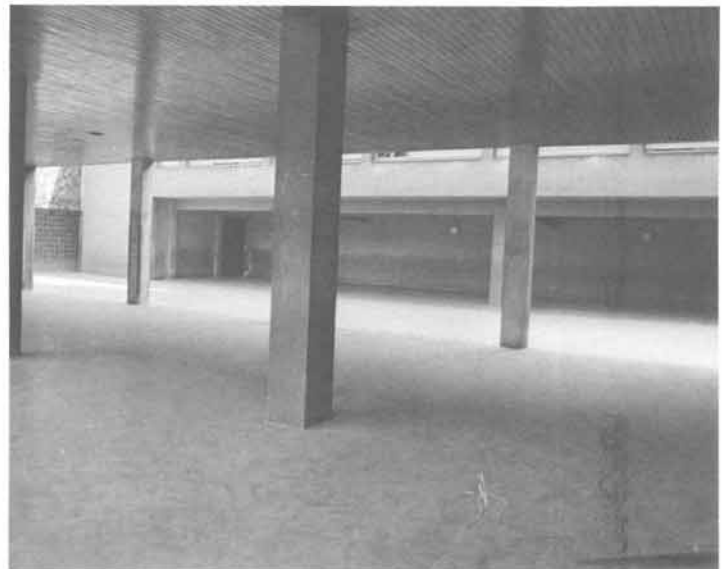
La planta coberta dels tres edificis és un terrat directament accessible des de la caixa d'escala en els dos primers edificis, i mitjançant una trapa en el tercer.

La caixa d'escala del segon edifici queda alineada amb el carrer i forma un volum que sobresurt de la façana d'aquest segon edifici que, com s'ha dit, queda reculada de l'alineació del vial.

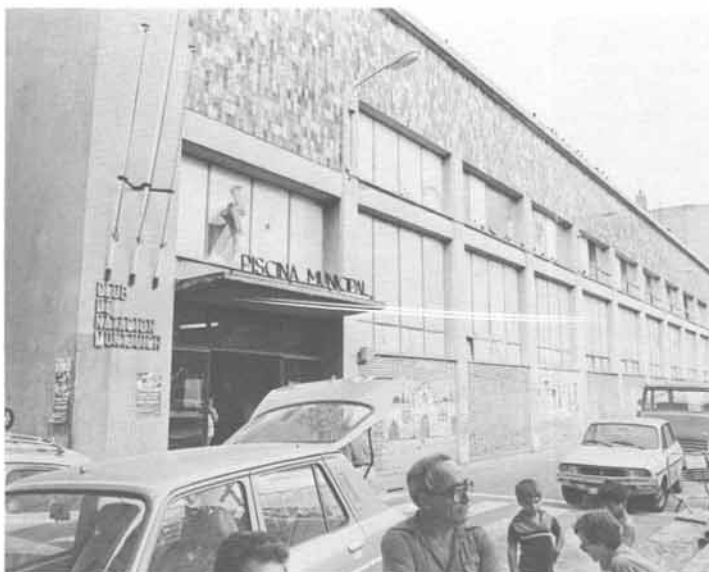
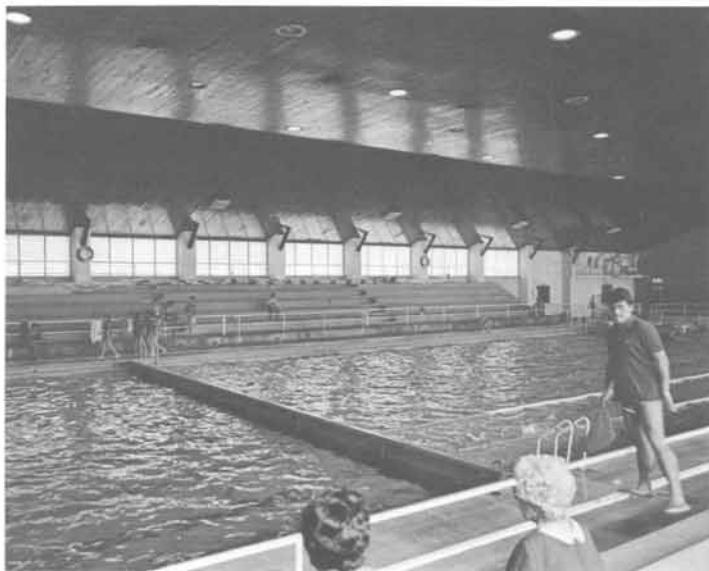
A la planta pis i en el cos central, hi ha la piscina gran amb grades per al públic situades a sobre dels vestuaris de la planta inferior, un espai per als trampolins de salt i grups de serveis sanitaris; en el costat lateral que dona al carrer de la Lleialtat hi ha un buit abocat sobre el vestíbul d'accés, un bar, dos petits despatxos i la piscina mitjana; en el cos lateral que dona a la mitgera hi ha la piscina petita, uns petits vestuaris i serveis sanitaris i una mena de tribuna que dona a un buit existent sobre el gimnàs de la planta inferior.

A la planta entresol del cos lateral que dona al carrer de la Lleialtat, hi ha un espai per a oficines, uns serveis sanitaris i un altre espai per a gimnàs. La comunicació entre les diverses plantes és fa per mitjà d'escaleres de diverses formes i composició.

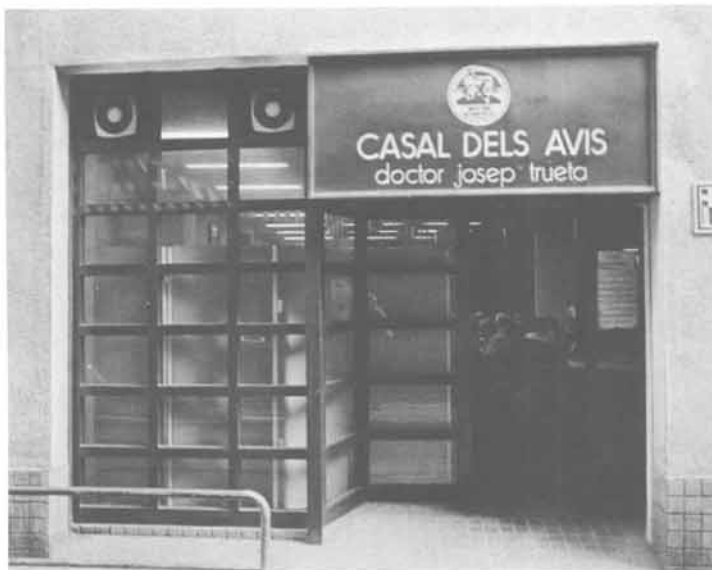
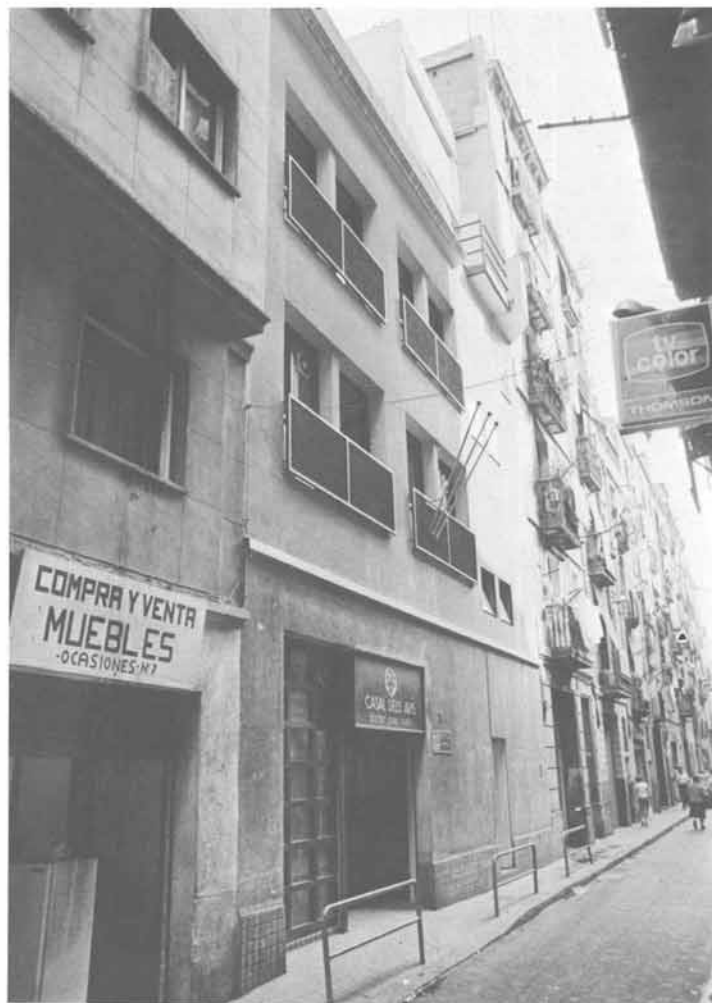
La planta tercera té un gran taller d'activitats d'esbarjo, una biblioteca, i els serveis sanitaris corresponents. El petit terrat d'aquesta planta adossat a la façana, és directament accessible des de la caixa d'escala. Del terrat neix una escala exterior que serveix d'accés a la planta coberta.

La planta coberta és també un terrat on hi ha les claraboies dels patis de ventilació i la cambra de màquines de l'ascensor.

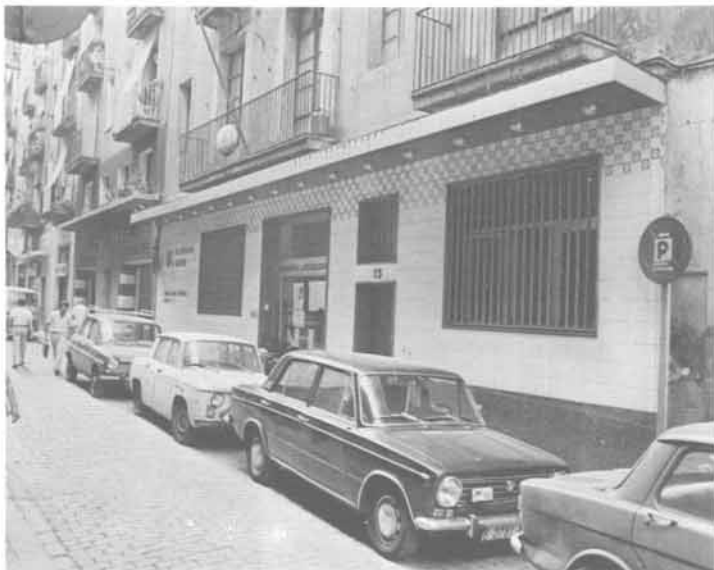
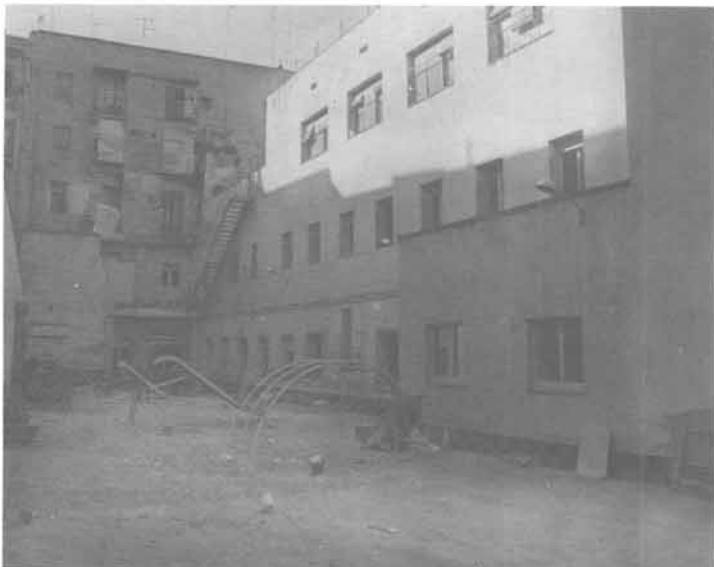
La comunicació vertical entre les diverses plantes de la guarderia s'aconsegueix mitjançant dues escales. Una escala està adossada al vestíbul principal de la guarderia situat a l'edifici principal, i només enllaça amb la planta primera. L'altra escala està situada a un extrem de l'edifici interior formant un cos lateral afegit i condueix a la planta segona. Aquesta escala és de tres trams i té un ull central ocupat per un ascensor. S'hi accedeix directament des del pati interior. Aquesta caixa d'escala presenta a la planta baixa un afegit que fa de vestíbul d'accés a les dependències, i que inclou un petit pati de ventilació d'una superfície aproximada de 6,00 m².

A més a més d'aquestes dues escales, hi ha una escala exterior que comunica la planta primera de l'edifici principal amb el terrat de la planta segona de l'edifici secundari i una altra, també exterior, que comunica aquest terrat amb el terrat superior del mateix edifici.

A la planta baixa hi ha un vestíbul general d'accés des del carrer de Sant Sadurní que divideix la planta baixa de l'edifici principal en dues zones. A la zona de la dreta hi ha un petit local que té funció de distribuïdor i que comunica amb un local d'assistència mèdica i amb un grup de serveis sanitaris. A la zona de l'esquerra hi ha dos grans locals destinats a guarderia per a infants de més de tres anys (un dels quals queda situat a l'edifici interior) i l'escala d'accés a la planta primera.

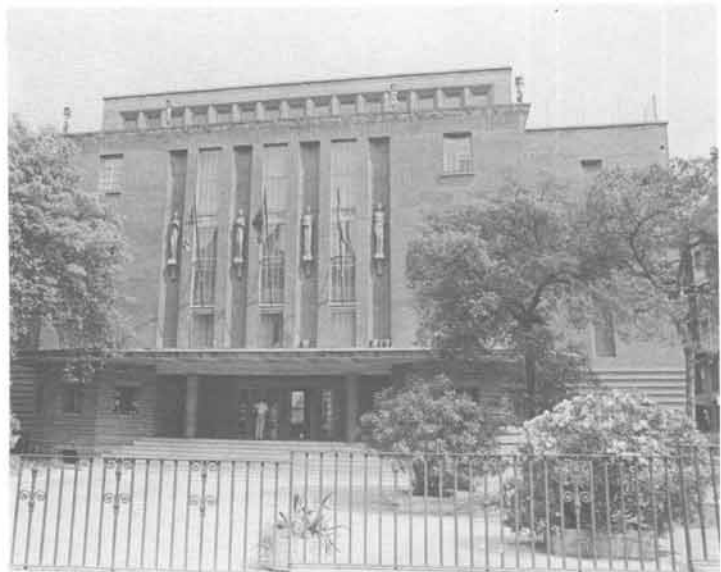
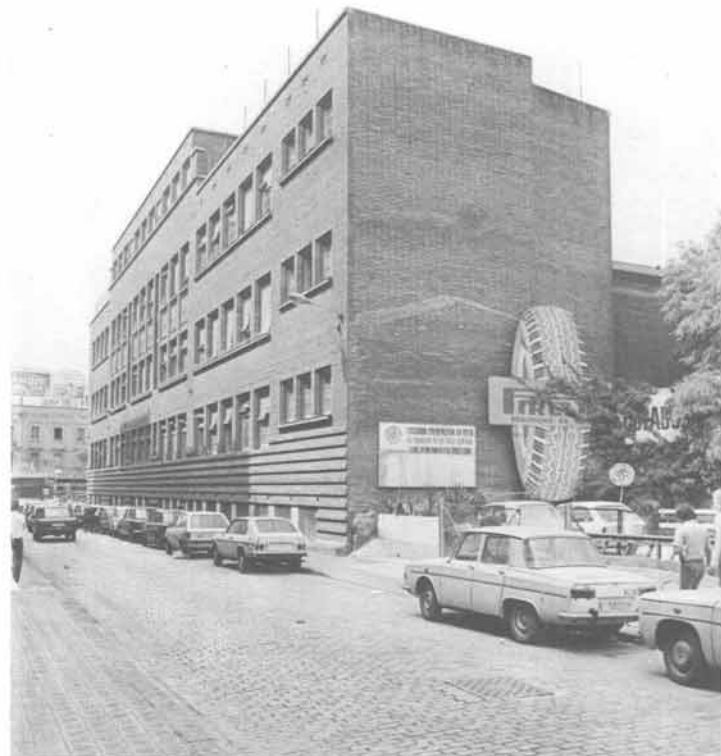
En el segon cos hi ha una escala independent situada a tocar el primer cos que dona accés des de la planta baixa a la resta de plantes, i una altra situada a tocar el tercer cos, de les mateixes característiques.

A la planta baixa del segon cos hi ha la cuina, el menjador i els serveis sanitaris corresponents. A la planta entresol del

primer cos hi ha el vestíbul general d'accés, al qual s'arriba a través d'una gran escala exterior coberta amb una marquesina de notables dimensions, les aules de pàrvuls i els serveis sanitaris corresponents. El tercer cos està exclusivament destinat a sala d'actes, com ja ha estat comentat. A les plantes superiors del primer cos i orientades cap al pati d'accés hi ha els locals d'administració i direcció del centre, sales de professors i laboratoris, amb els serveis sanitaris corresponents. La resta de l'edifici està ocupada per més aules i serveis sanitaris i un habitatge per al conserge. La planta coberta del primer i segon cos és un terrat, i la del tercer cos és una teulada.

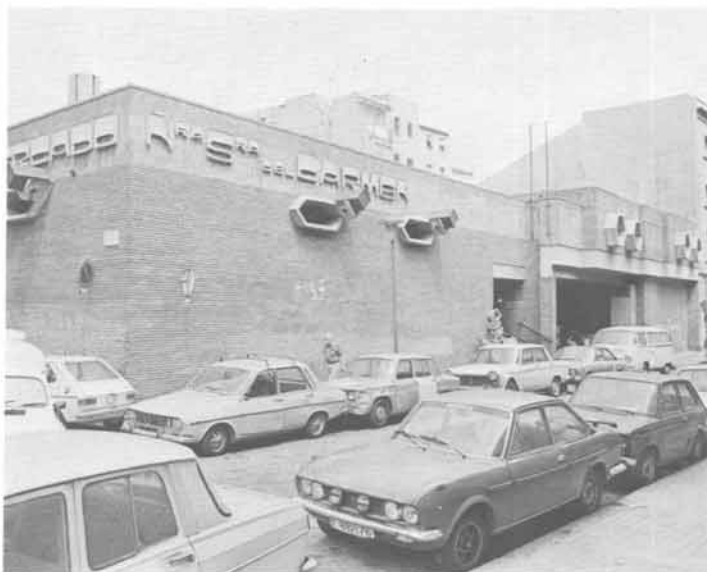
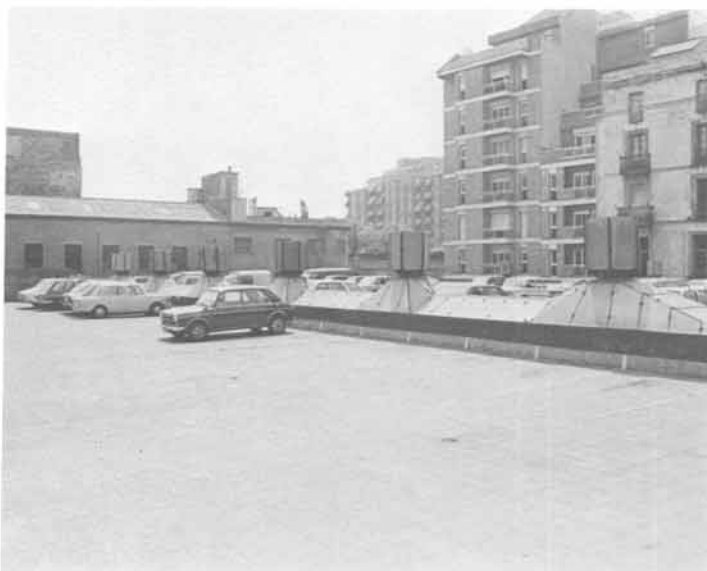
L'accés a la planta entresolat es fa a través d'una caixa d'escala interior situada al costat de la mitgera, que continua fins a accedir a la planta coberta o terrat.

A la planta coberta pot accedir-s'hi a través d'una escala

exterior integrada en el mateix edifici i situada en el carrer de Berenguer el Vell, i d'una altra situada en el carrer de l'Arc del Teatre de les mateixes característiques.

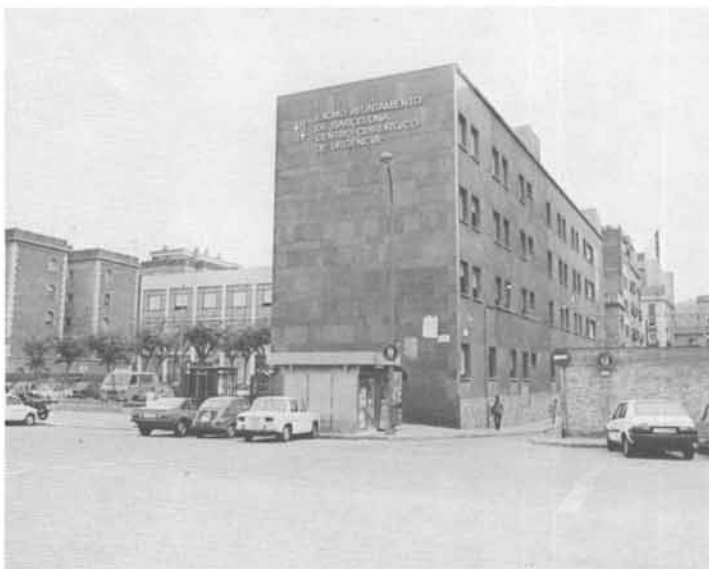
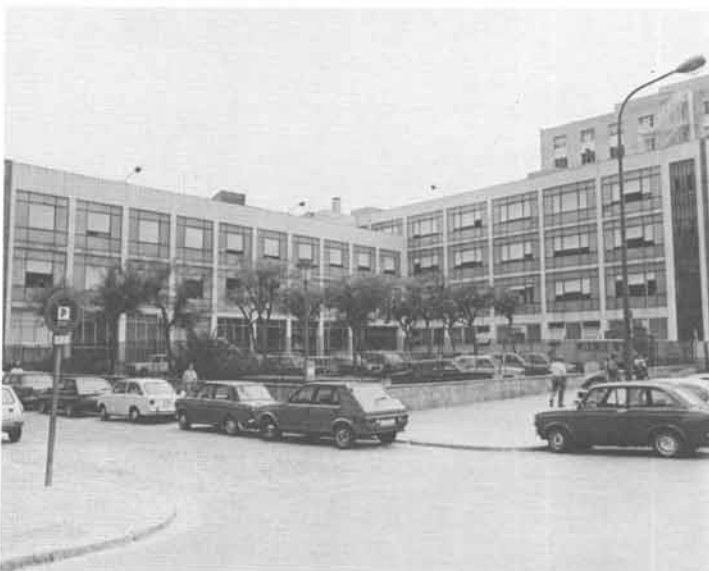
La planta primera del cos orientat al carrer de Peracamps hi ha dos sectors completament independents separats longitudinalment. En el sector que està orientat al pati hi ha habitacions per als malalts i en el sector que dóna al carrer hi ha la cuina, la residència del personal, una biblioteca, un auditori, un menjador, quatre dormitoris i una cambra de bany.

A la planta segona del cos orientat al carrer de l'Arc del Teatre hi ha habitacions per als malalts.
A la planta segona del cos orientat al carrer de Peracamps hi ha dos sectors completament independents, com a la planta segona. En el sector que dona al pati hi ha dues habitacions per als malalts i en el sector que dona al carrer hi ha la residència de les monges que tenen cura del centre, formada per un menjador, deu dormitoris, una cambra de bany, un local de planxa que dona al passadís de les habitacions per als malalts, i una farmaciola.

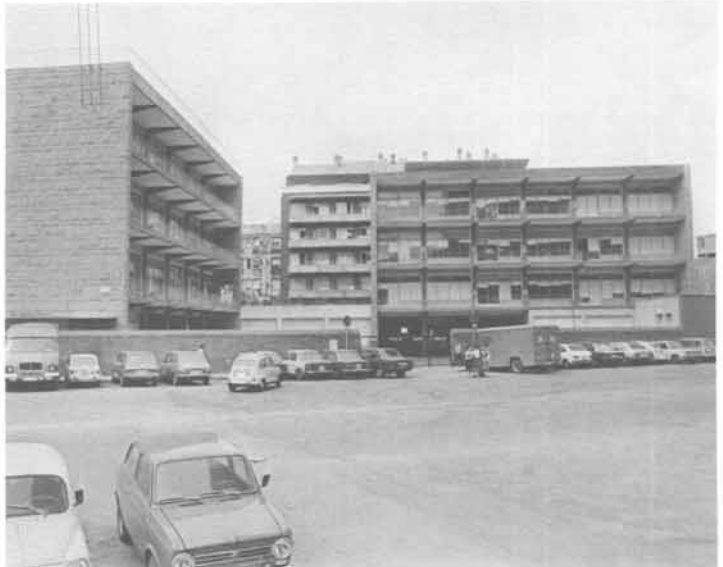
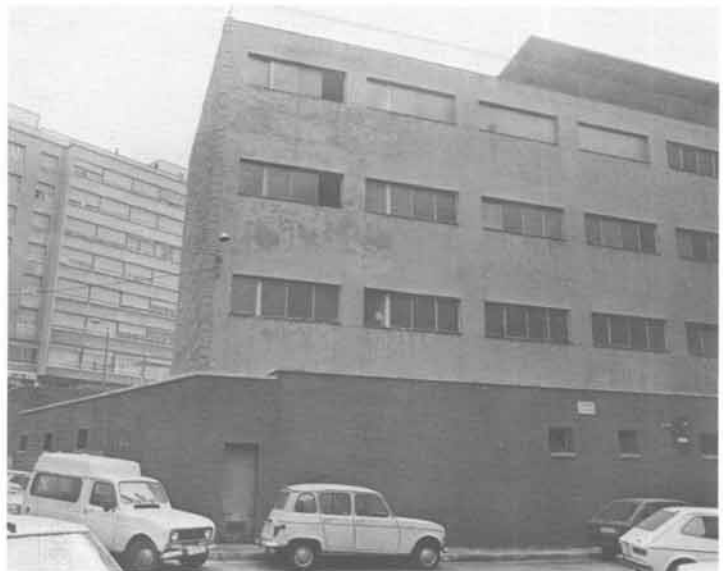
La comunicació entre les diverses plantes es fa mitjançant dues escales independents (una per a cada un dels dos cossos) situades a tocar el cos central formant un volum acusat que hi està unit.

La planta coberta de tots els edificis és un terrat. Els terrats dels cossos laterals són accessibles directament des de les respectives escales i el de l'edifici central ho és des de la planta primera de les mateixes escales. Els terrats de les construccions de planta baixa unides al primer i tercer cos són accessibles.

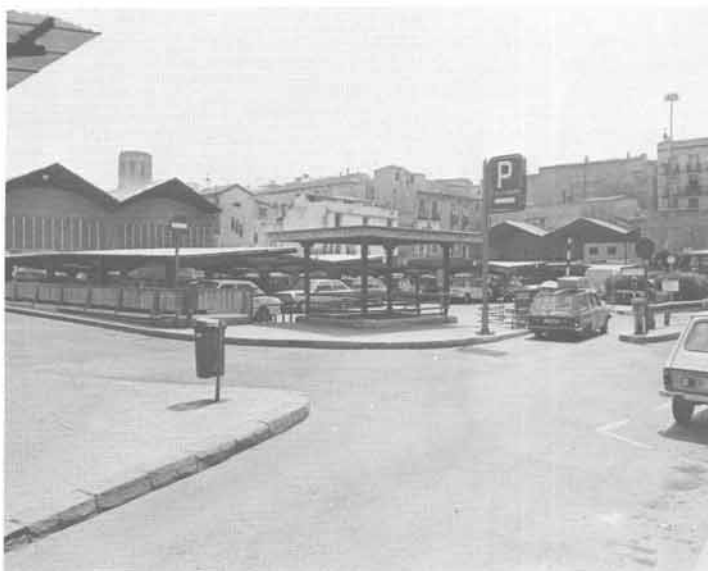
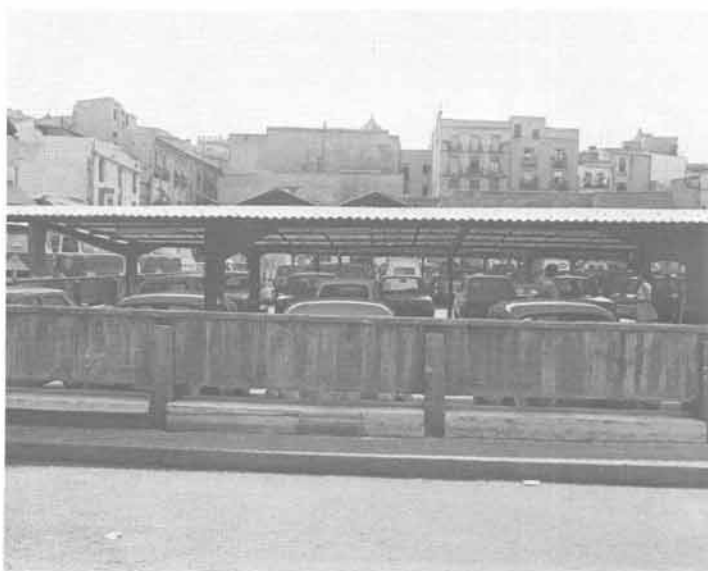
Els coberts centrals de la planta al nivell del carrer tenen una estructura metàl·lica, amb doble mènsula carregada sobre un

sol pilar i els laterals queden volats en una direcció. La coberta és de planxes de fibrociment collades sobre un corretjam igualment metàl·lic. En aquest nivell, les dues escales dels nuclis d'accés també estan cobertes amb una estructura a base de quatre pilars metàl·lics de cantonada que suporten una llosa de coberta de formigó.
